**ACOMPANHAMENTO DA CONSTRUÇÃO DE UM  
PAVILHÃO DESPORTIVO**

Relatório de Estágio apresentado à Universidade de Aveiro para cumprimento dos requisitos necessários à obtenção do grau de Mestre em Engenharia Civil, realizado sob a orientação científica do Dr. Paulo Jorge de Melo Matias Faria de Vila Real, Professor Catedrático do Departamento de Engenharia Civil da Universidade de Aveiro.

O presente relatório descreve o estágio realizado na empresa António Lopes Pina Unipessoal, Lda., na empreitada referente à edificação do Pavilhão Desportivo de Febres.

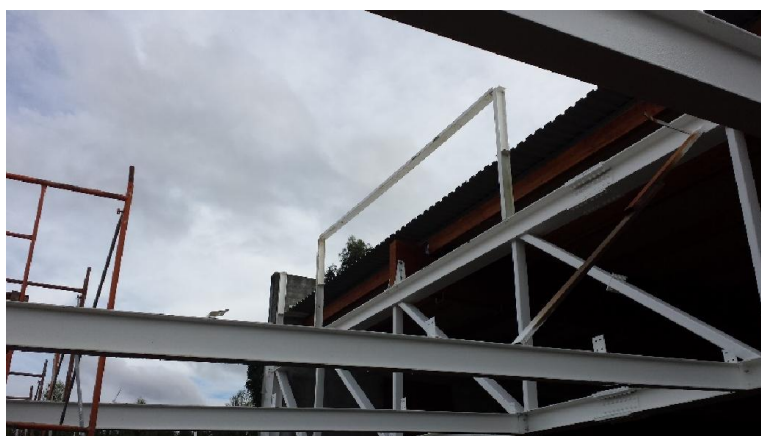
Na edificação da platibanda, localizada sobre a treliça, o subempreiteiro solicitou a sua alteração à fiscalização. A platibanda é formada por perfis IPE 160, que apresentam um desenvolvimento em altura e suportam os perfis UNP 160, dispostos na horizontal e com vãos de 6,50 m. Devido ao fato de se poder constatar deformações nos perfis UNP 160 superiores em consequência do vão apresentado, e as implicações na estrutura de suporte dos revestimentos, foi proposta uma redução do vão.

*Figura 66 – Execução da platibanda (fotografada a 27/11/2014).*

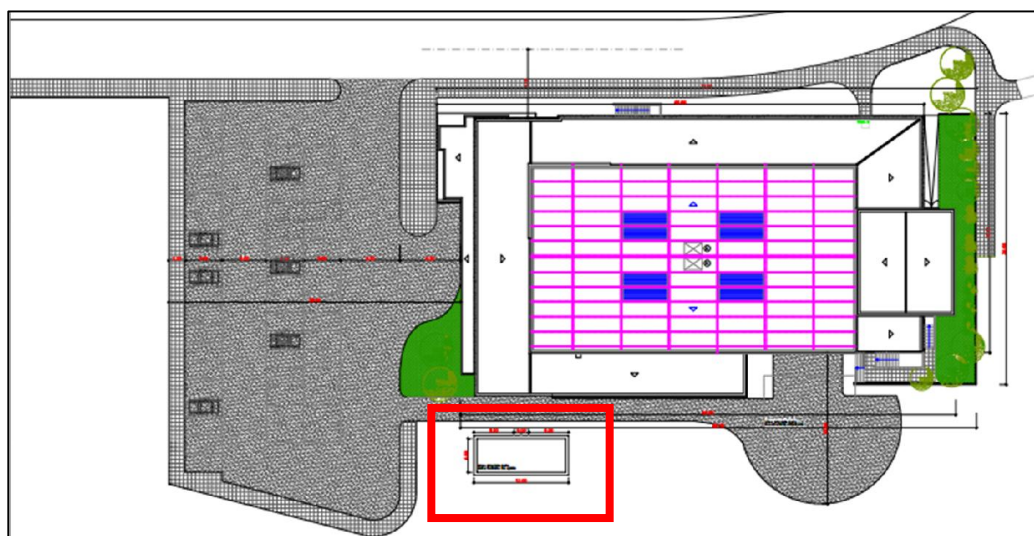
Um dos casos mais relevantes encerrou a execução de um pequeno edifício técnico de apoio para albergar os dois geradores previstos em projeto de eletricidade. O edifício só surge mencionado na planta de implantação do pavilhão, não sendo contemplado em mais nenhum elemento do caderno de encargos, à exceção do projeto de eletricidade. O diretor de fiscalização foi notificado quanto à necessidade de construção do edifício e solicitou-se a elaboração de todos os projetos necessários.

*Figura 68-Planta de arranjos exteriores: localização do edifício técnico de apoio (Santos, 2011).*

O caderno de encargos é unicamente constituído pela planta de arranjos exteriores que compila somente a informação afigurada na Figura 68. Não existe a contemplação de uma rede de drenagem de águas pluviais exteriores, não estando prevista a execução de sarjetas ou coletores para recolha das águas pluviais reunidas nas mesmas, nem as cotas do terreno envolvente. Até ao momento da elaboração deste documento não foram apresentados novos elementos.

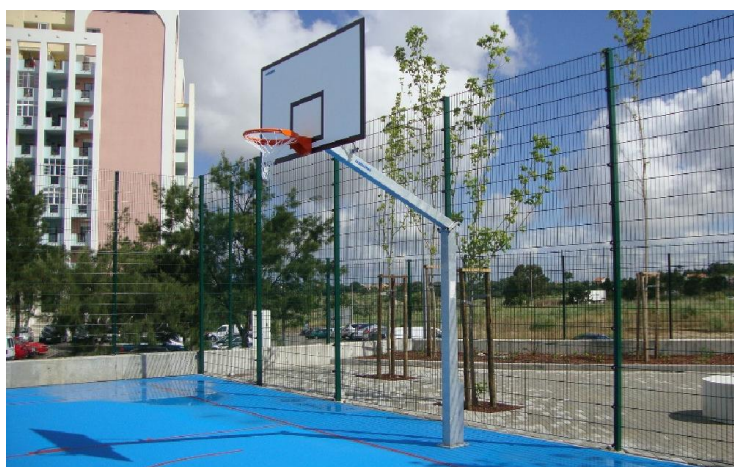
Em mapa de medições está conjecturado o fornecimento e aplicação de tabelas de basquetebol fixas, através de unhas, num maciço de betão a materializar, solução incompatível com as utilizações previstas para o pavilhão. Após reunião sobre os riscos de perder o financiamento neste artigo, ficou estabelecido a troca para tabelas de basquete portáteis.

*Figura 69 - Tabela de basquete exterior prevista em mapa de quantidades (Fabrigimno, 2014).*

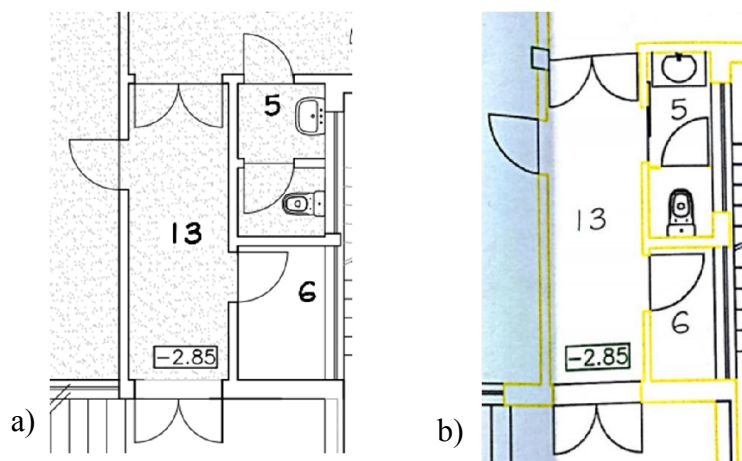
Uma das lacunas verificadas no projeto de arquitetura foi a omissão os elementos estruturais (pilares e paredes de betão armado), o que acarretou na modificação do mesmo em várias situações. A alteração mais relevante executou-se no piso -1, sendo que o projeto de arquitetura não contemplava a localização de um pilar e o correto posicionamento da porta de saída, originando a retificação da disposição arquitetónica através da redução da área útil de dois compartimentos (Figura 70) de modo a cumprir a dimensão mínima de 1,40 m para os vãos de acesso ao corredor e assim obedecer ao estipulado em caderno de encargos para vias de evacuação horizontal.

Figura 70 – Extrato da planta do piso -1: a) solução inicial; b) alteração (Santos, 2011).
